**RELATÓRIO DE INSPEÇÃO DE ESTABELECIMENTO PRISIONAL**

**Unidade:** Penitenciária Feminina “Sandra Aparecida Lario Viana” de Pirajuf – SP  
(Anexo Semiaberto)

**Data:** 20/10/2017

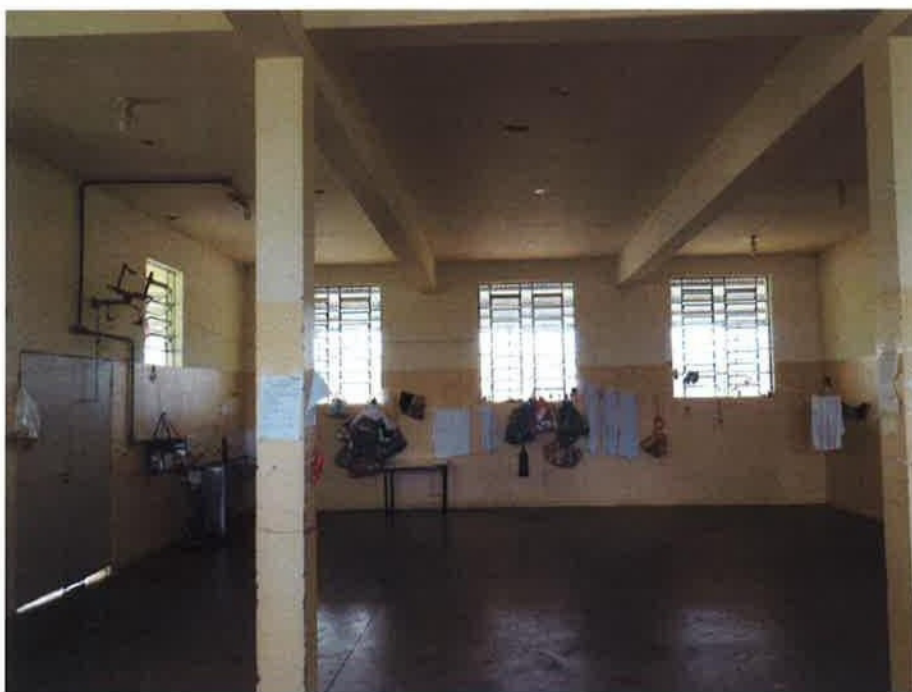
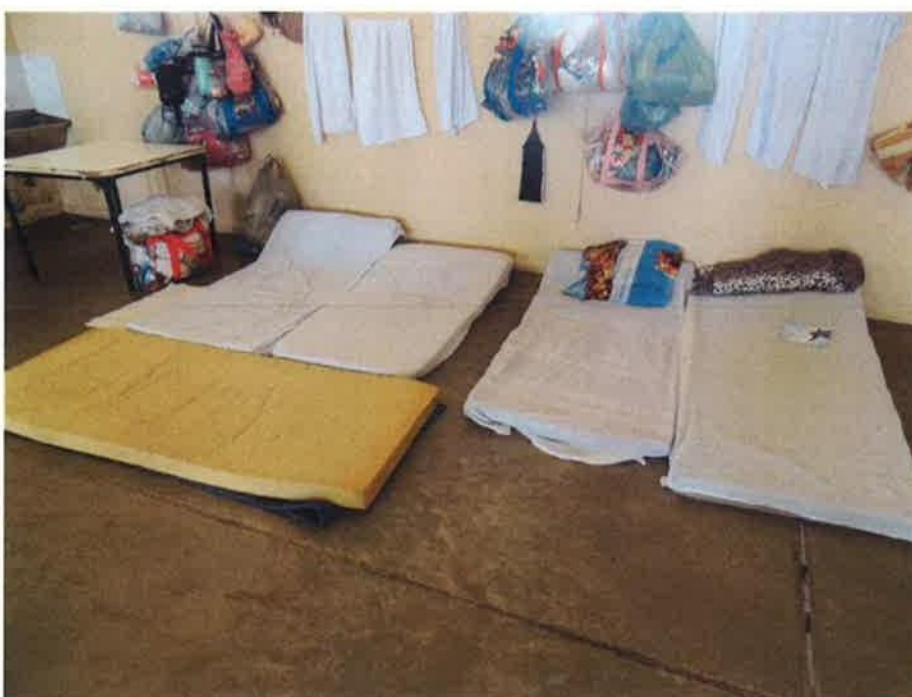
Imagens 2 e 3: Visão interna do refeitório

Já no Semiaberto, no “refeitório”, verificamos que haviam dois bebedouros, acoplados em lados opostos, com cinco saídas de água cada um, porém quase todas as saídas estavam quebradas. Não havia ventiladores, nem aparelhos de TV, no refeitório. Inclusive, as presas reclamaram que, devido à superlotação e aos colchões que espalhavam no momento de dormirem no refeitório, à ausência de ventiladores e à pouca ventilação existente, o calor se tornava insuportável no período noturno, em que as portas se fechavam.

As presas realizam as refeições no refeitório, sentadas no chão, já que o local não dispõe de mesas e cadeiras. São quatro as refeições diárias, desjejum, almoço, lanche da tarde e jantar, servidas em marmitas de plástico às 06:30, 11:00, 14:00 e 17:00 horas.

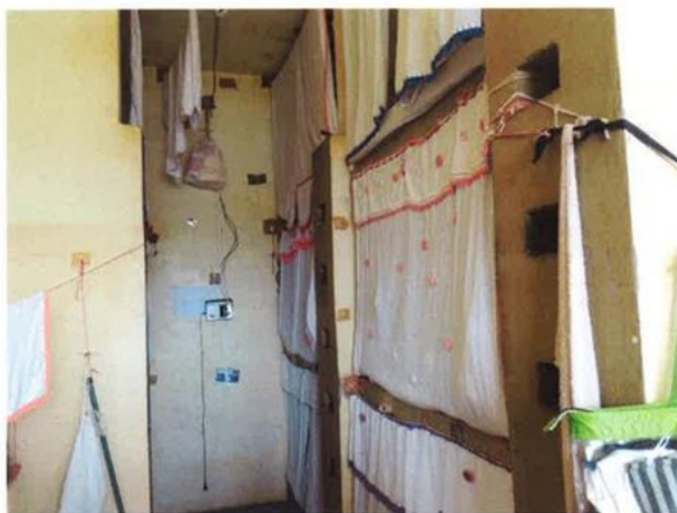
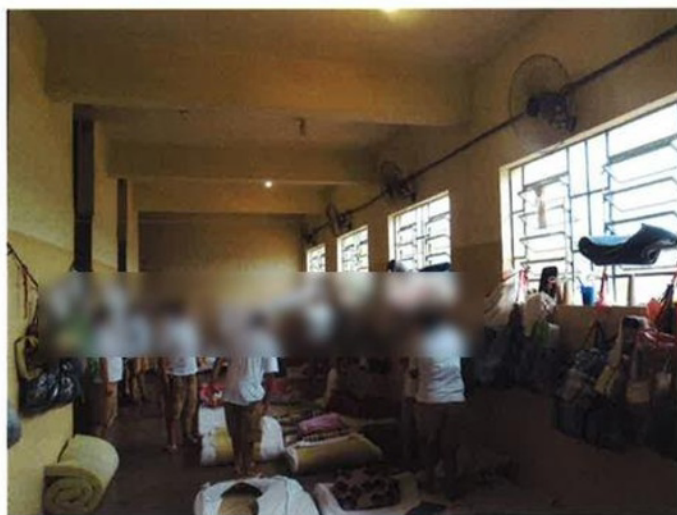
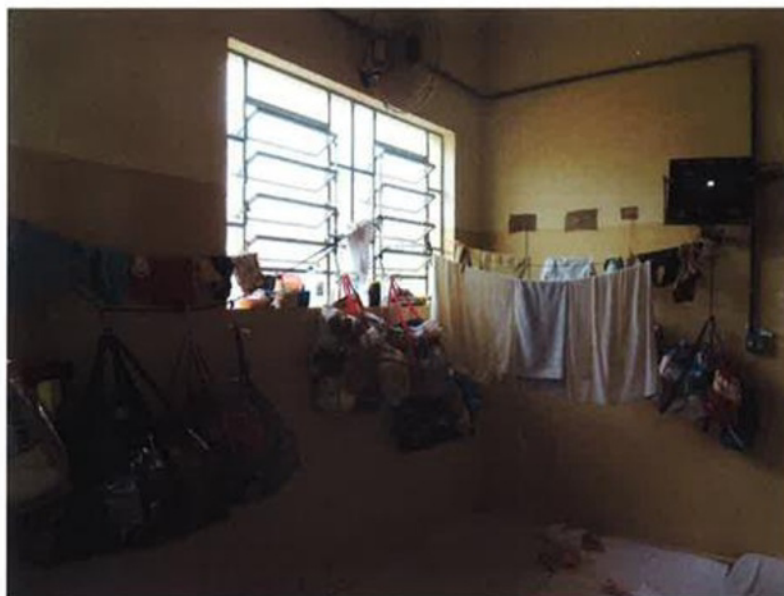
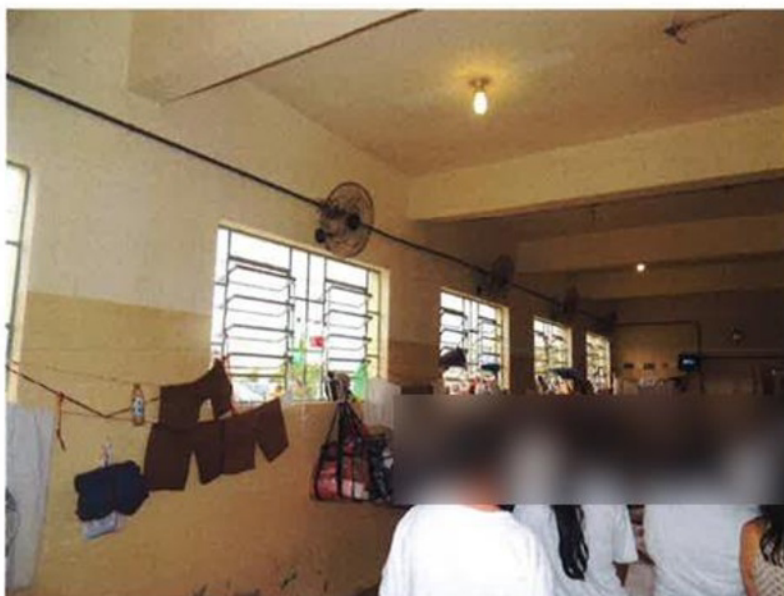
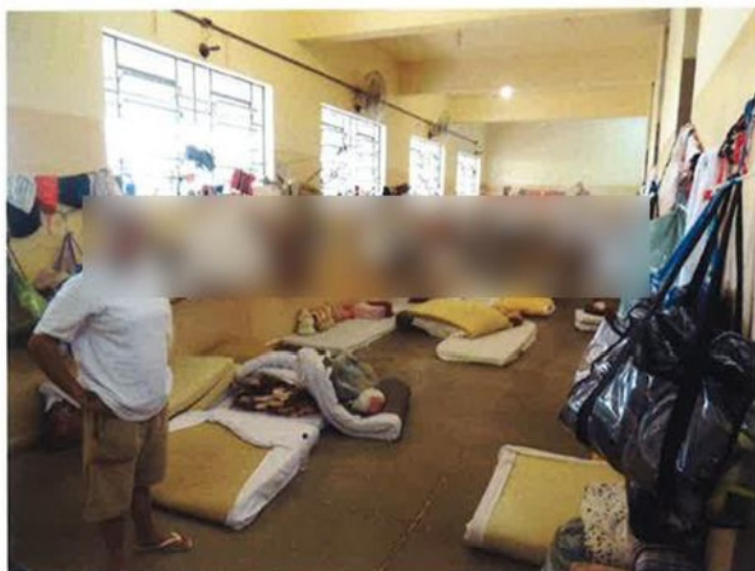
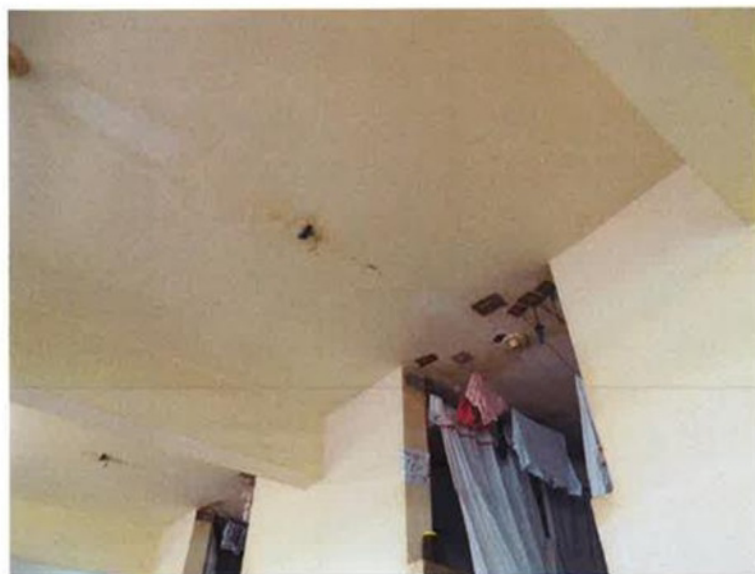
Imagens 4 a 9: Visão interna do pavilhão – ala das camas e corredor

A área conta com uma área externa pequena, destinada a interação das detentas. O pavilhão conta com uma área em comum, nominada de “refeitório”, porém sem mesas e sem cadeiras. Dando continuidade, é dividido em dois corredores, que contém os “quartos”, sendo que todos são abertos para o referido corredor. Todas as presas possuem colchoes para dormir, porém espalhados pelo chão em toda unidade, dificultando, inclusive, nosso acesso à área dos banheiros. Nos foi relatado, durante a inspeção, que algumas presas, inclusive, dormiam em colchoes espalhados no “refeitório” e no banheiro, pois não havia espaço o suficiente para colocar todos colchoes na área do pavilhão que abarcava as camas (foto em anexo).

A informação dada pela Diretora Técnica de que haveria colchões para todas as presas foi confirmada pelas entrevistadas. No entanto, embora admitissem a existência de colchões para todos, informaram que não há camas suficientes. Aliás, a inspeção constatou o péssimo estado dos colchões, que em verdade são meras tiras de espumas, muitos sem revestimento.

A iluminação natural em toda a unidade é inadequada, seja em razão do grande número de presas que abriga, seja por conta da pouca luz que adentra ao local.

As alas e os banheiros do pavilhão não possuem janelas, existindo nos segundos diversas 'poças' de água pelo local, em virtude de falhas no escoamento das águas decorrentes dos banhos, o que ocasiona umidade e um odor fétido no local, tornando o ambiente insalubre. As condições de ventilação também são péssimas.

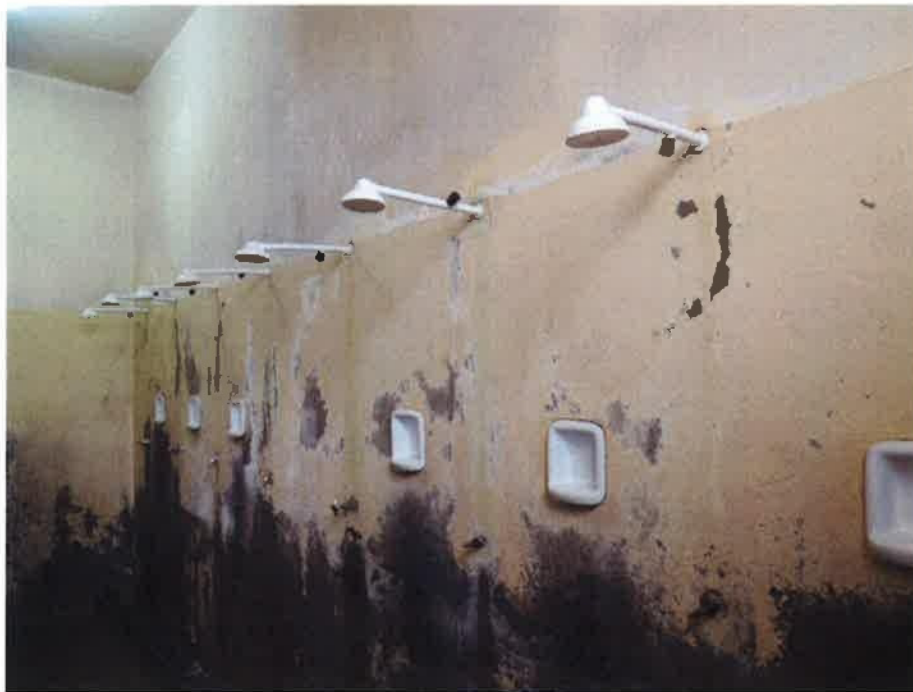
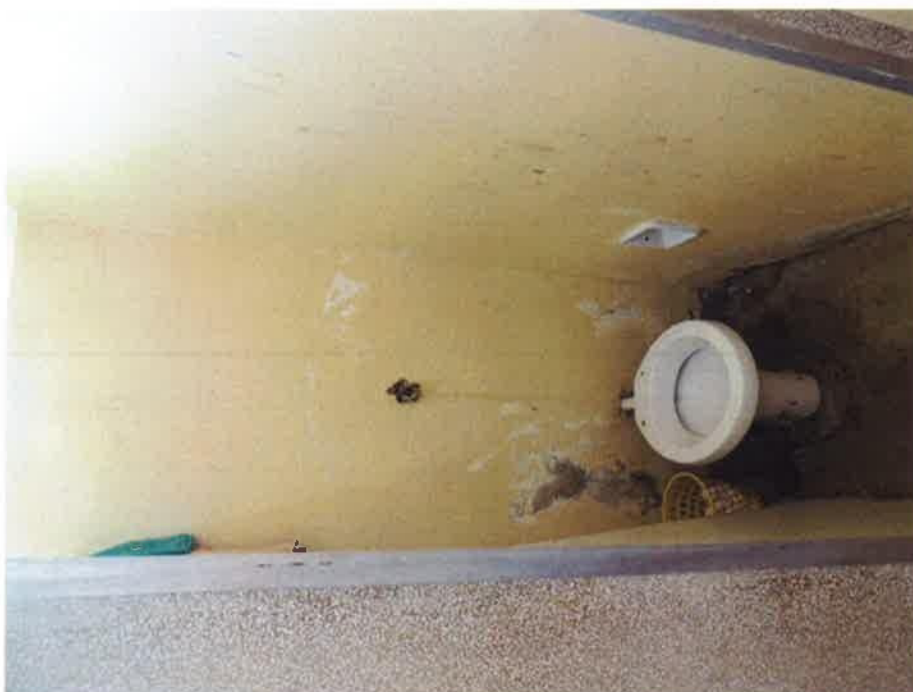
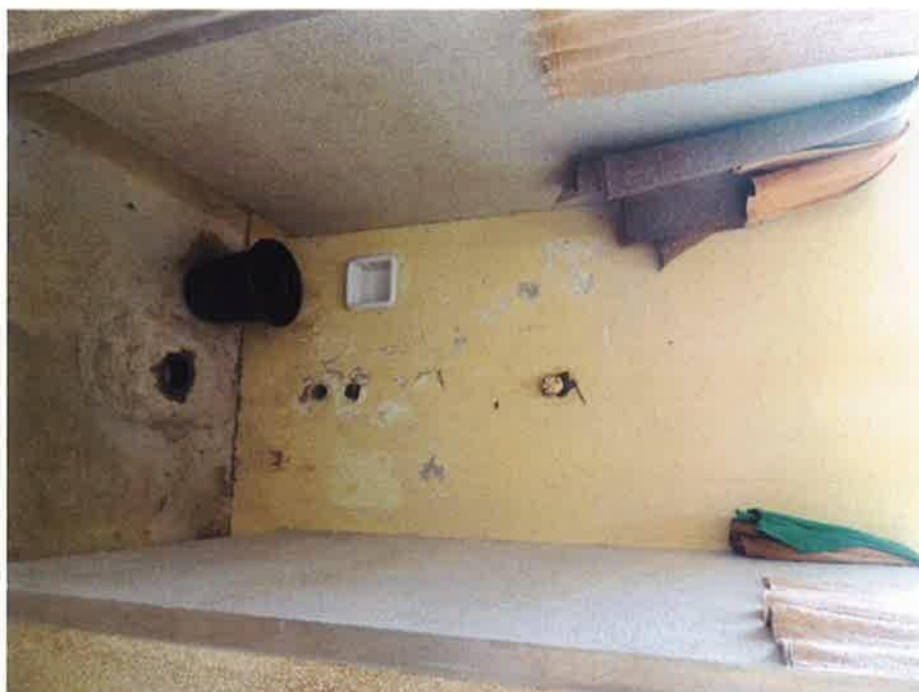
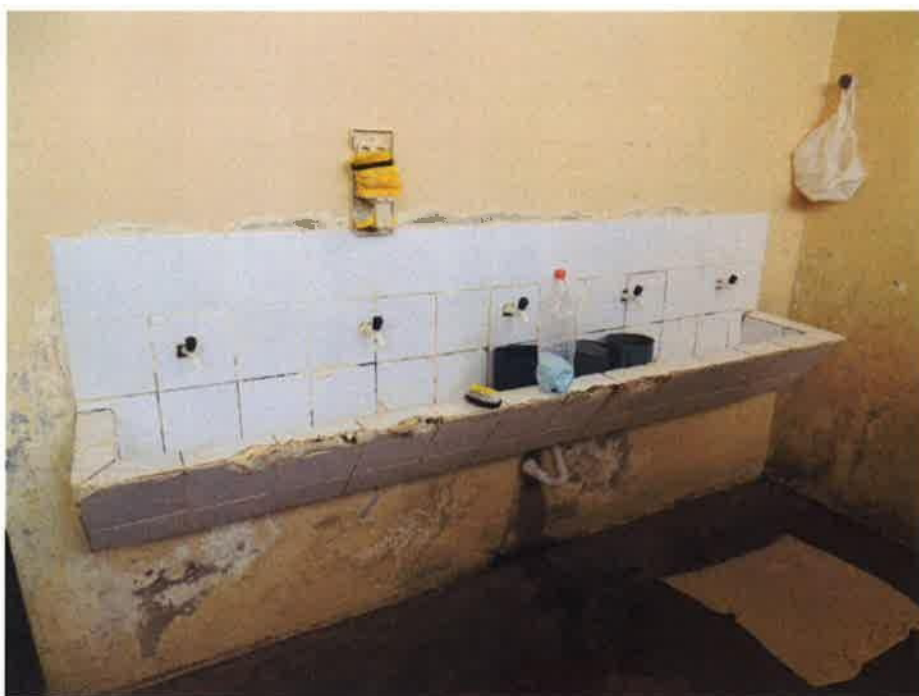
Imagens 10 a 13: banheiro

Cada banheiro possuía 8 (oito) chuveiros, porém apenas três deles funcionavam em cada lado e não possuíam água aquecida. Além disso, cada banheiro também tinha 6 (seis) box contendo vasos sanitários, porém, em um dos lados, apenas 4 (quatro) box possuíam vasos sanitários e apenas uma descarga estava funcionando, sendo necessário o uso de baldes para escoar as necessidades fisiológicas. Também, havia várias manchas de umidade nas paredes dos banheiros, indicando a existência de vazamentos internos.

Em resumo, conforme se verifica pelas fotos encartadas ao final, a unidade necessita de uma reforma geral e conserto de equipamentos, como bebedouros, chuveiros, vasos sanitários, descargas, etc. O estado geral é extremamente precário, o que resta agravado pela superlotação e representa nítida violação à dignidade das pessoas ali encarceradas.

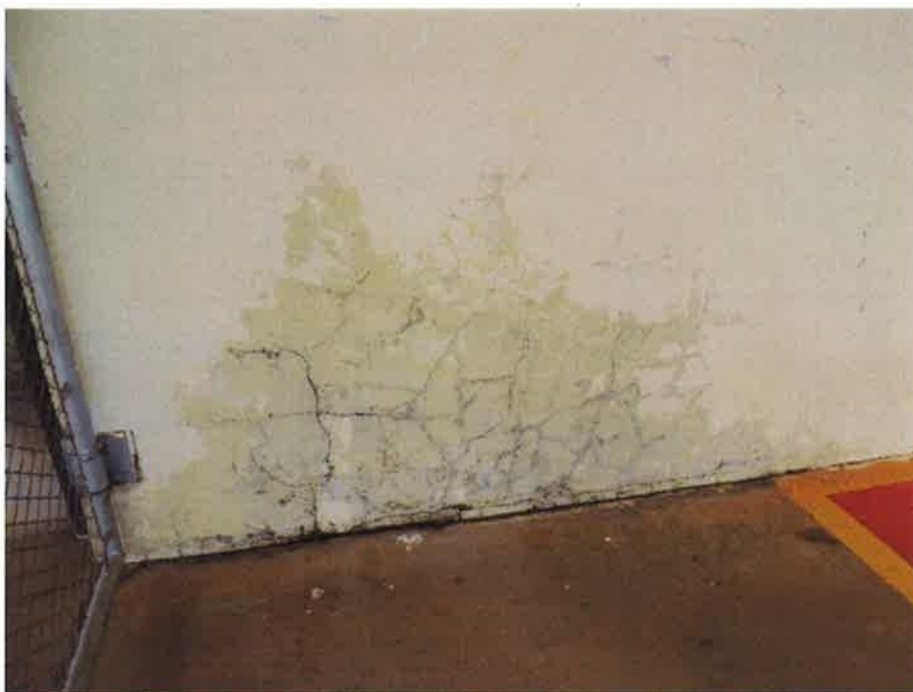
Imagem 18: vazamentos internos e umidade

Notamos que a unidade estava necessitando de diversas reformas estruturais, em virtude da deterioração e da presença de umidade, indicando a existência de vazamentos internos.

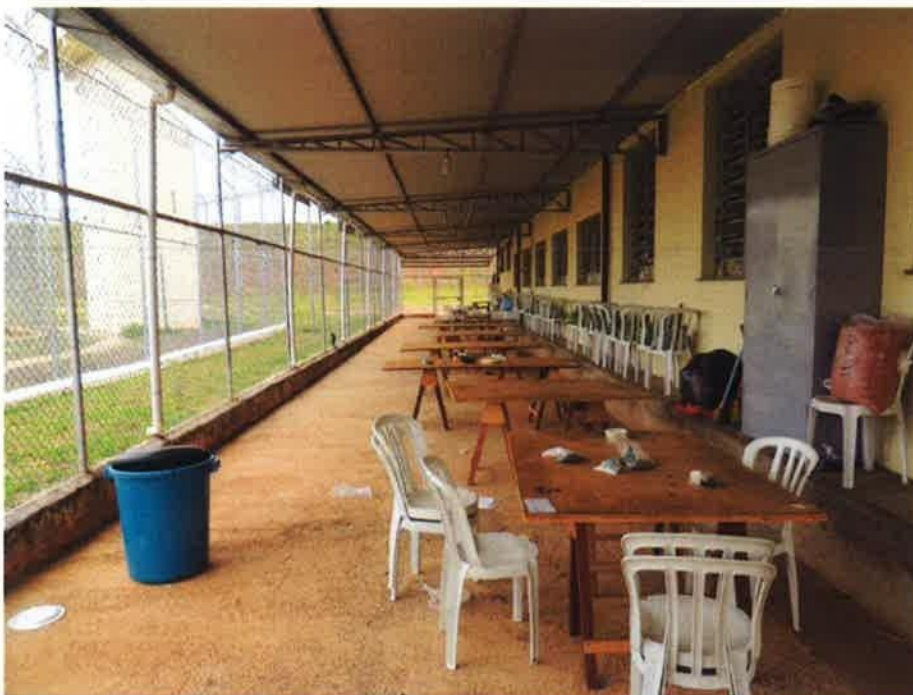
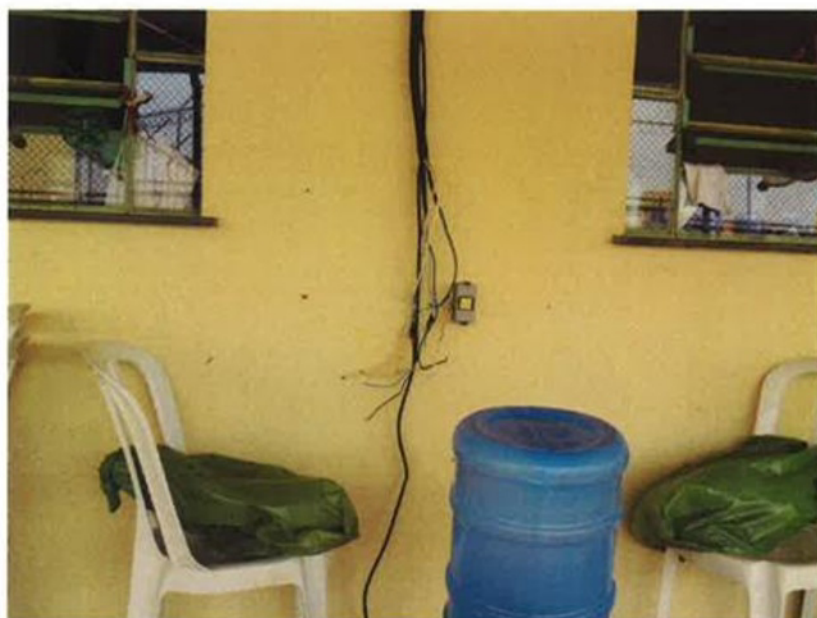
Imagens 19 e 20: oficina de trabalho – confecção de palheiros e parede com fiação exposta

Na parte externa do semiaberto, havia uma pequena varanda, com algumas mesas de plástico, onde exercem atividade laborativa, confeccionando ‘palheiros’.
