**RELATÓRIO DE INSPEÇÃO**

**CENTRO DE PROGRESSÃO PENITENCIÁRIA FEMININO DO BUTANTAN**

Data: 29/07/2024

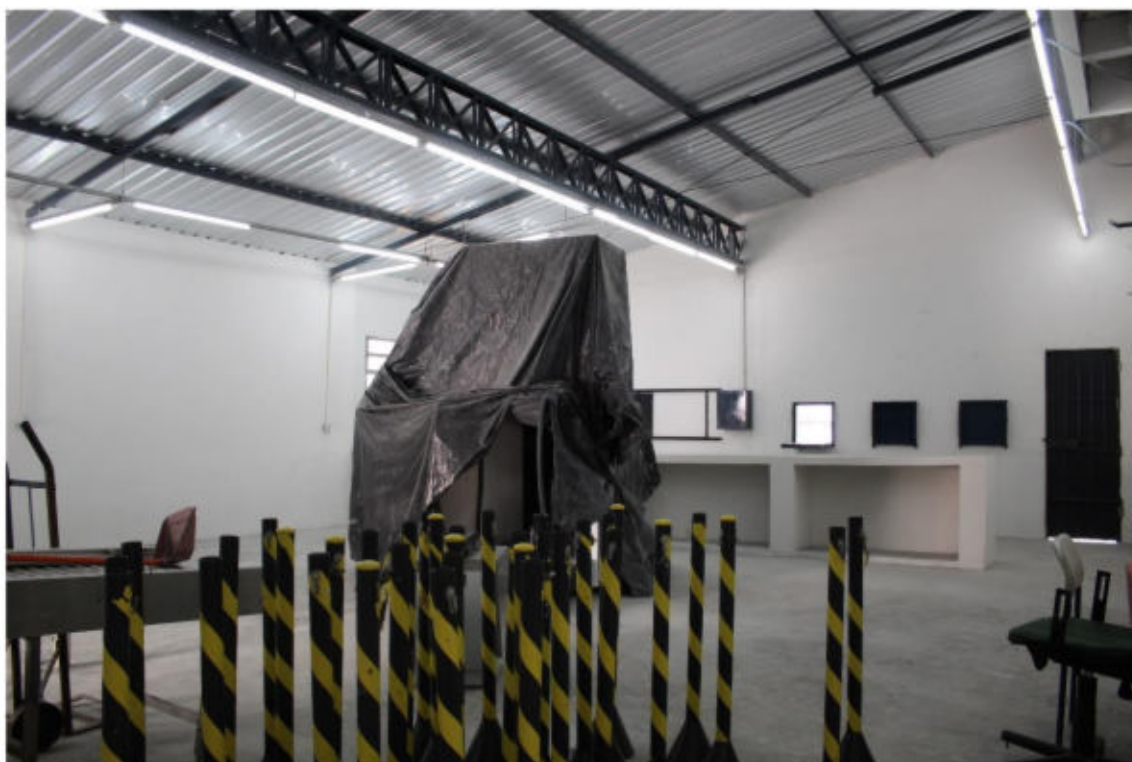
Apesar da existência de *scanner* na unidade prisional, ele ainda não estava instalado, em razão da ausência de cabeamento de internet, o que estaria sendo providenciado.

*Scanner não instalado na unidade, em razão da ausência de internet no galpão*

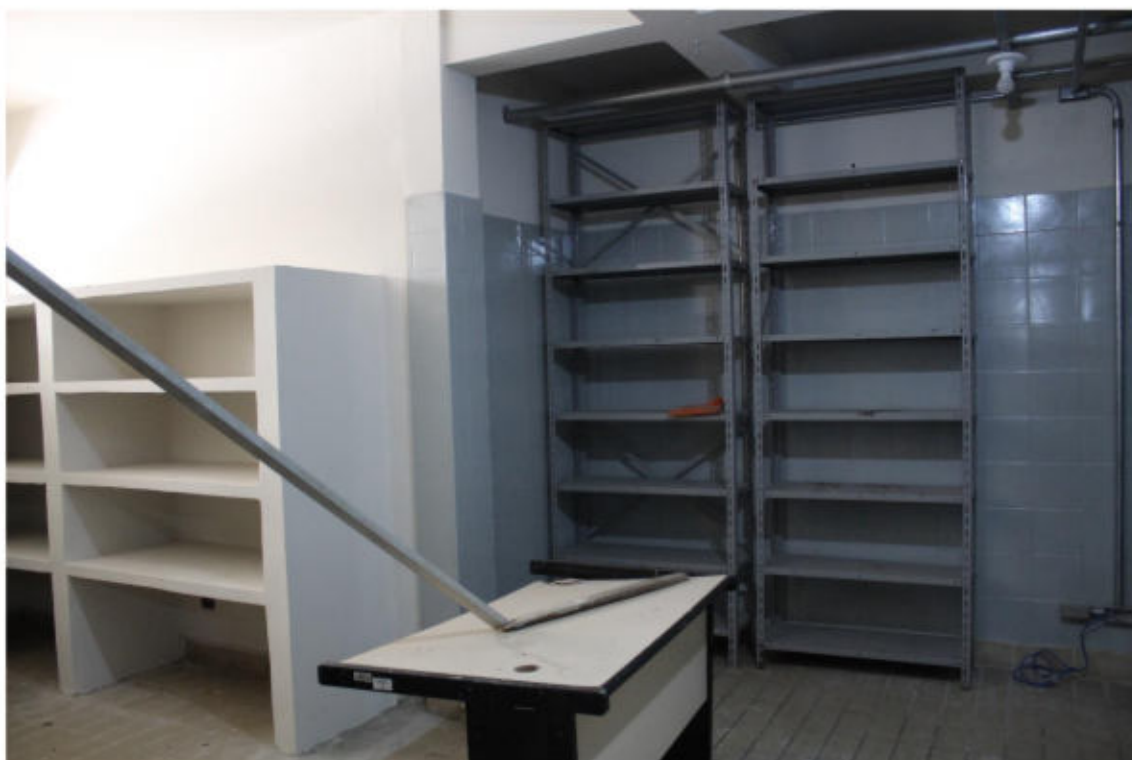
*Espaço que será utilizado como dispensário de medicamentos*

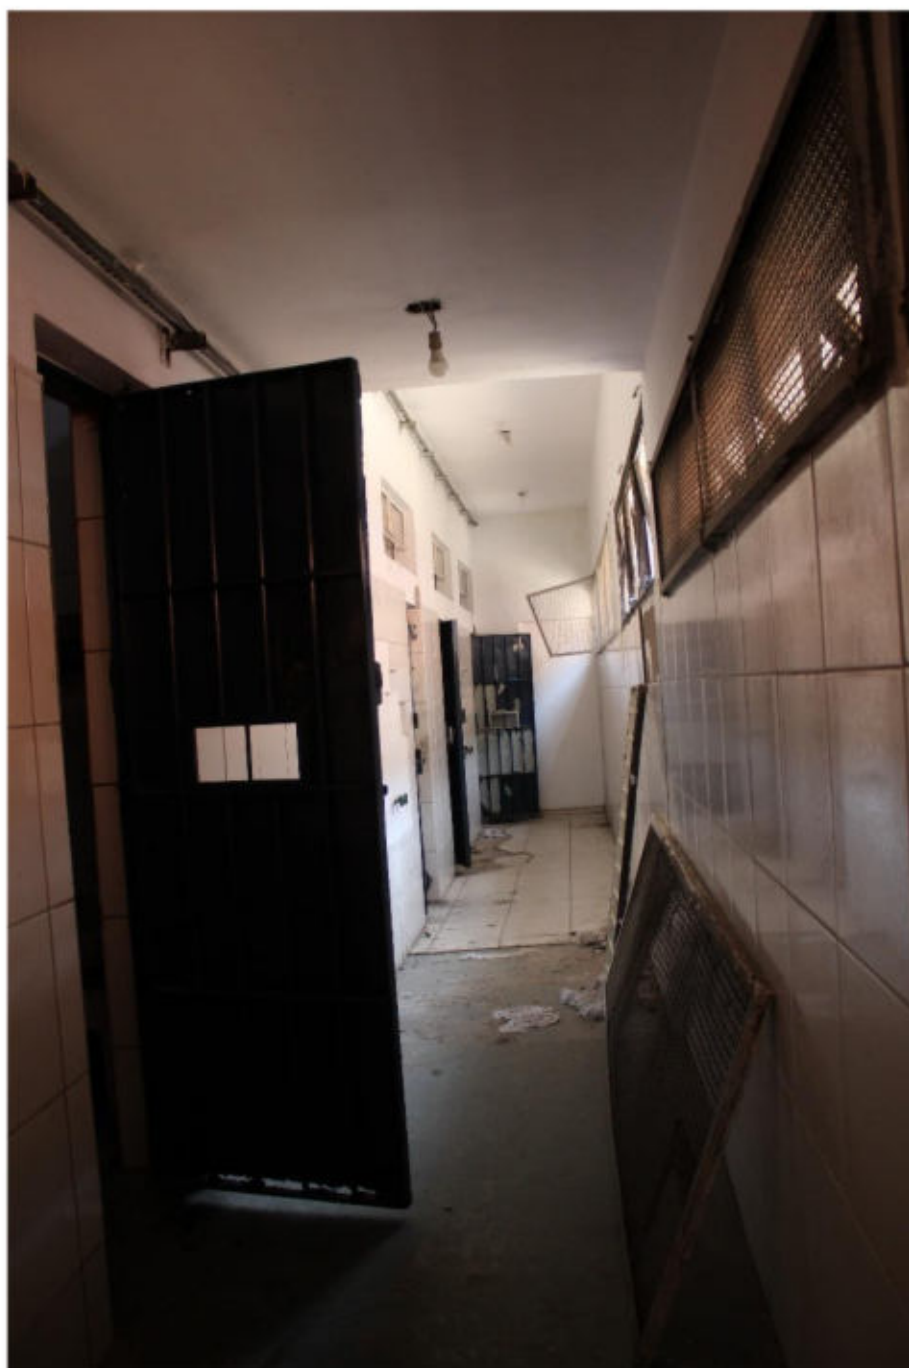
O setor disciplinar não foi objeto de reforma e está parcialmente danificado em razão da recente fuga de presos no local. Em uma das celas, foi possível constatar danos à estrutura, que teriam sido provocados pelos presos na recente fuga.

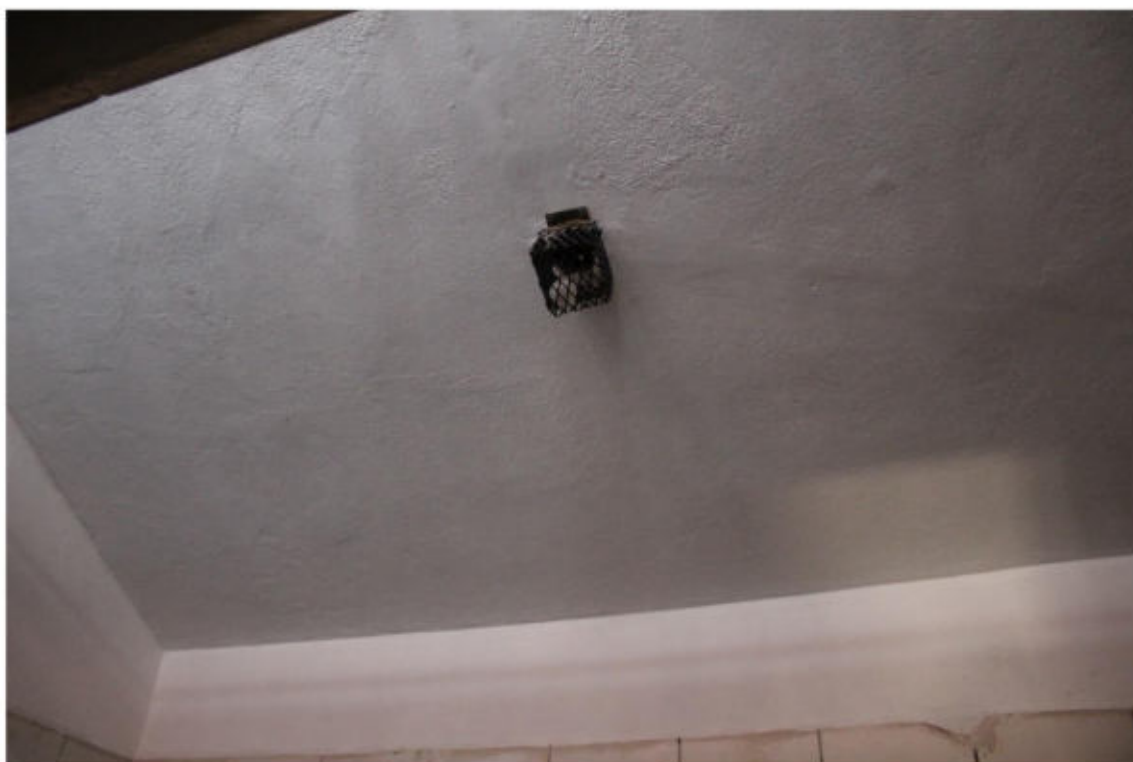
As celas do setor disciplinar possuem iluminação interna, mas com interruptor externo, e chuveiro elétrico que, segundo as servidoras, pode ser usado pelas presas.

*Iluminação interna na cela do setor disciplinar*

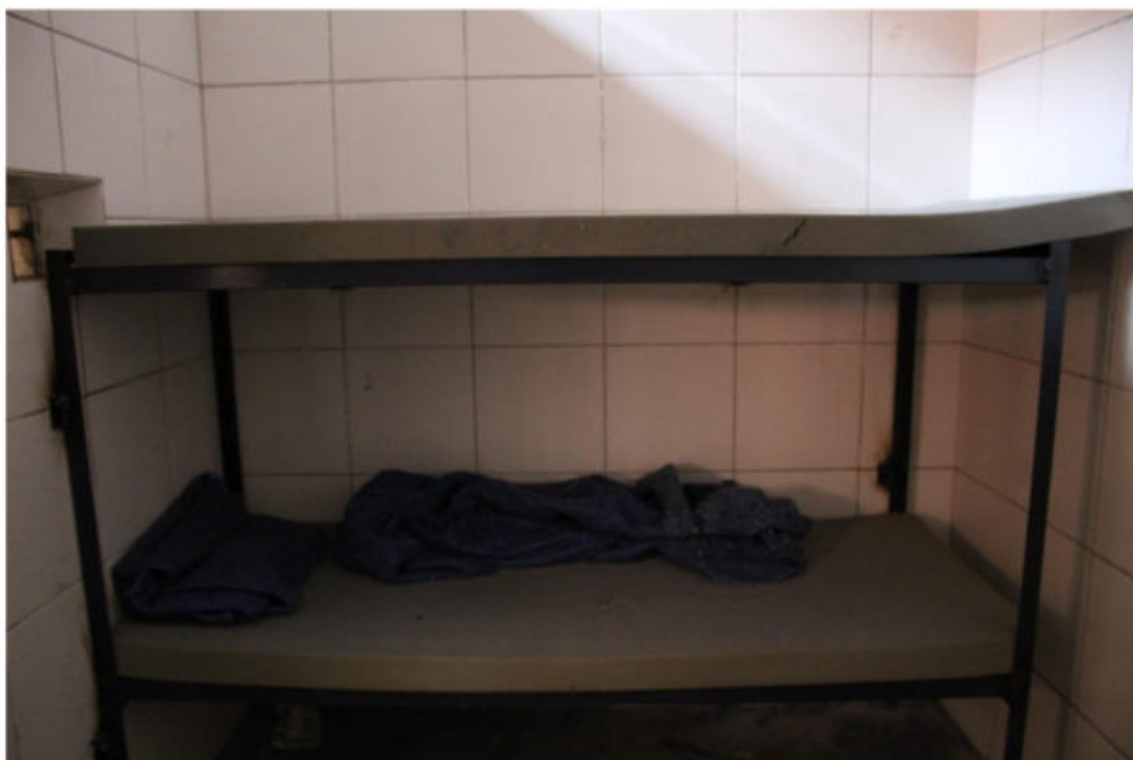
*Beliche no interior da cela do setor disciplinar*

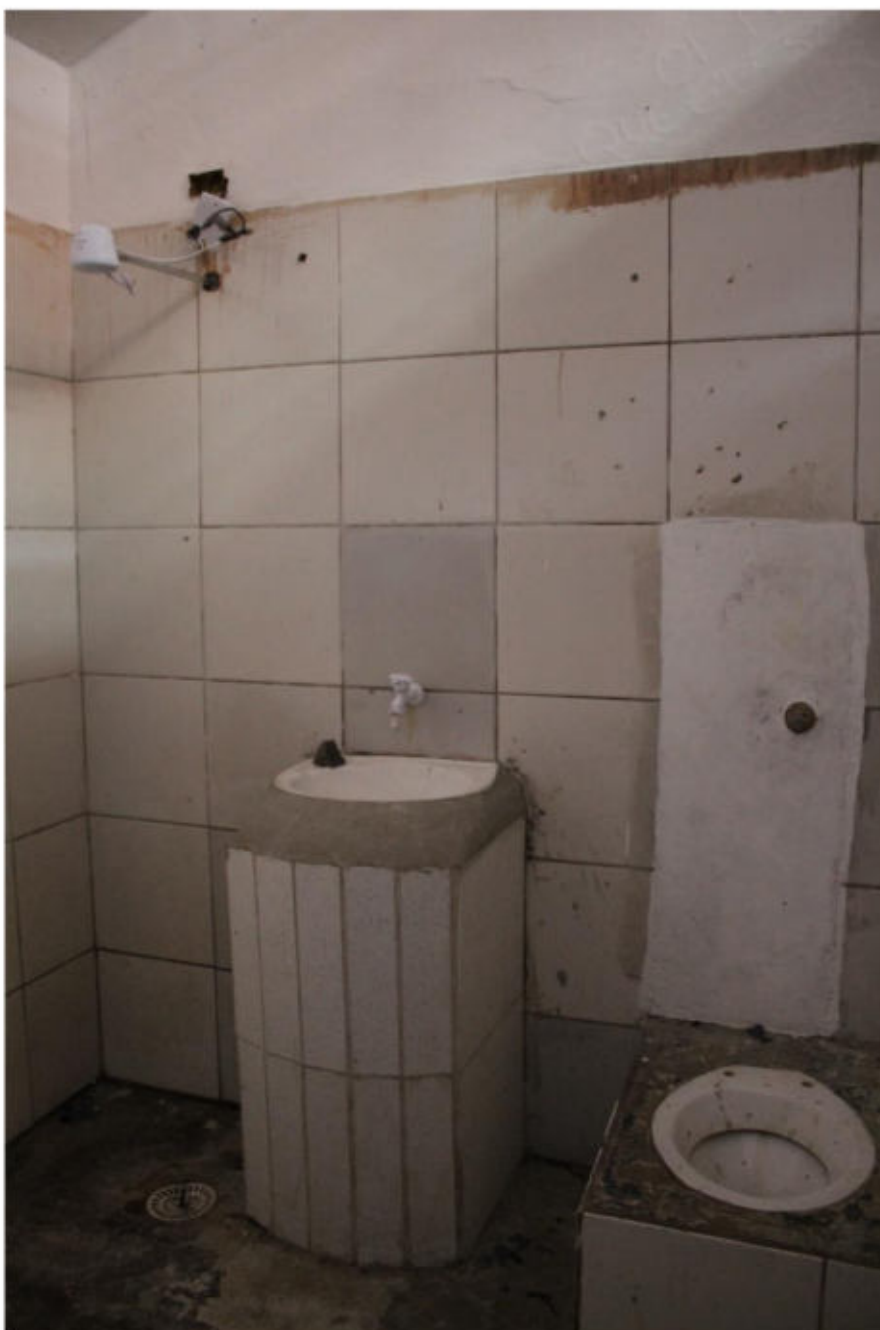
*Banheiro no interior da cela do setor disciplinar*
